Verkennd bodemonderzoek conform NEN 5740 en NEN 5707

Warande 97-241

Beverwijk

P19-0271-006

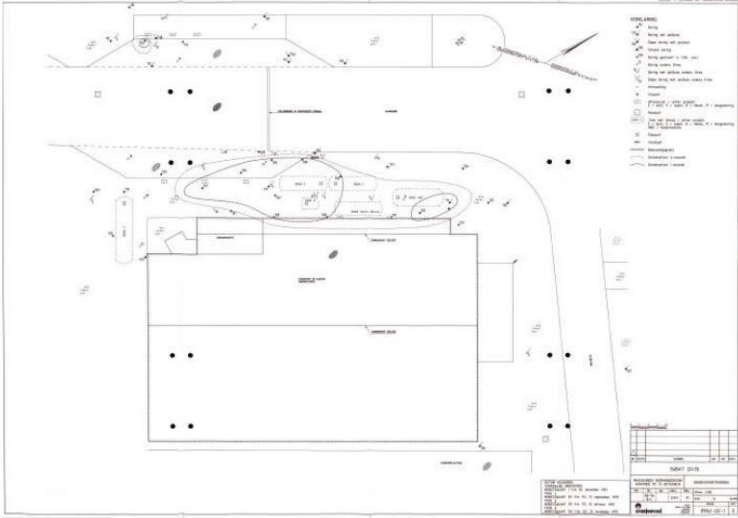
<p>Grondverontreinigingcontour (Oranjewoud 08-1996)</p>

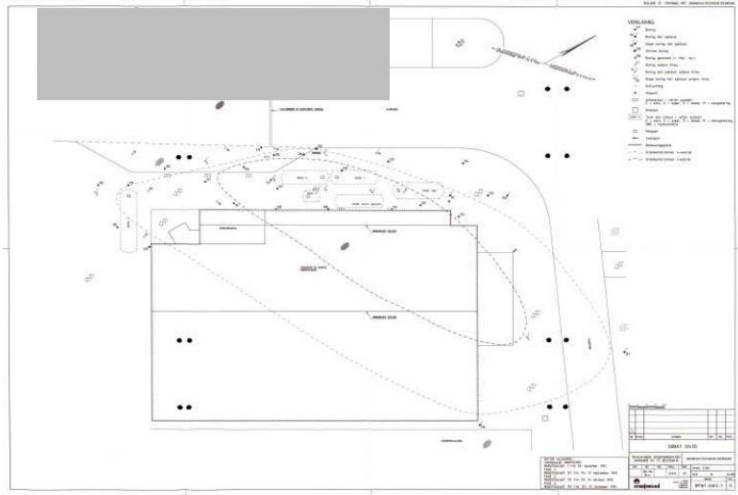
<p>Grondwaterverontreinigingscontour (Oranjewoud 08-1996)</p>
<p>Omgevingsdienst IJmond</p>	<p>IJmond gebiedsspecifieke toepassingskaart : Wonen</p> <p>Ontgravingskaart bovengrond: Wonen</p> <p>Ontgravingskaart ondergrond: Wonen</p> <p>Bodemfunctieklassenkaart: Wonen</p>
